# Roue forte charge à bandage polyuréthane, jante en polyamide, résistant à l'hydrolyse

38-120

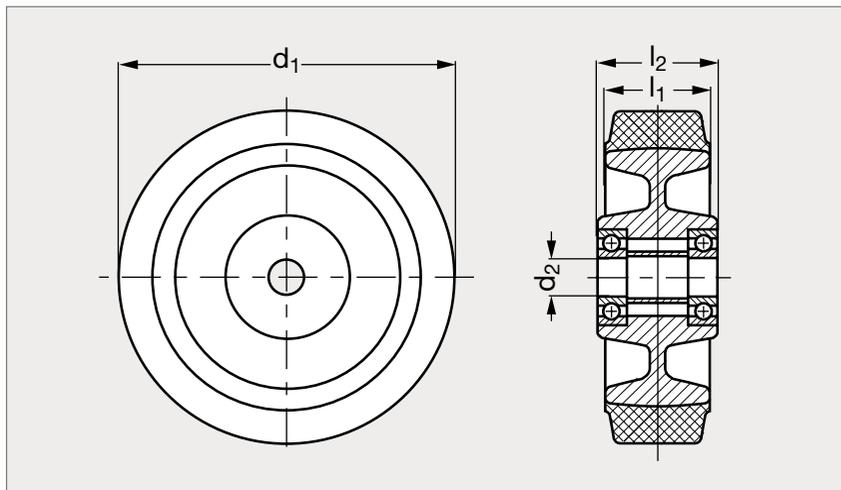
- Bandage en polyuréthane Besthane®, bleu, 75 ° Shore A, à faible résistance au roulement et au pivotement.
- Corps de roue en polyamide de première qualité, non cassant, noir.
- Roulement à billes en inox.

d <sub>1</sub>	d <sub>2</sub>	l <sub>1</sub>	l <sub>2</sub>	Charge (kg)
38-1200-80	80	8	30	36	140
38-1200-100	100	8	38	46	200
38-1200-101	100	10	38	46	200
38-1200-125	125	8	40	46	250
38-1200-126	125	10	40	46	250
38-1200-160	160	12	50	60	400
38-1200-200	200	12	50	60	500
